UNIVERSIDAD CENTRAL DEL ECUADOR		
FACULTAD DE ARQUITECTURA Y URBANISMO		
PROYECTOS URBANOS		
2009 - 2010		
TEMA:	PUESTA EN VALOR DE SAN ANTONIO DE PICHINCHA	
CONTIENE:	ESTADO ACTUAL	
PROFESOR:	ARQ. ANTONIO NARVAEZ ARQ. RUBEN PAREDES	
ALUMNO:	ESCALA:	LAMINA
ANDRES POLIT GUERRERO	INDICADA	I

UNIVERSIDAD CENTRAL DEL ECUADOR		
FACULTAD DE ARQUITECTURA Y URBANISMO		
PROYECTOS URBANOS		
2009 - 2010		
TEMA:	PUESTA EN VALOR DE SAN ANTONIO DE PICHINCHA	
CONTIENE:	PROPUESTA	
PROFESOR:	ARQ. ANTONIO NARVAEZ ARQ. RUBEN PAREDES	
ALUMNO:	ESCALA:	LAMINA
ANDRES POLIT GUERRERO	INDICADA	3

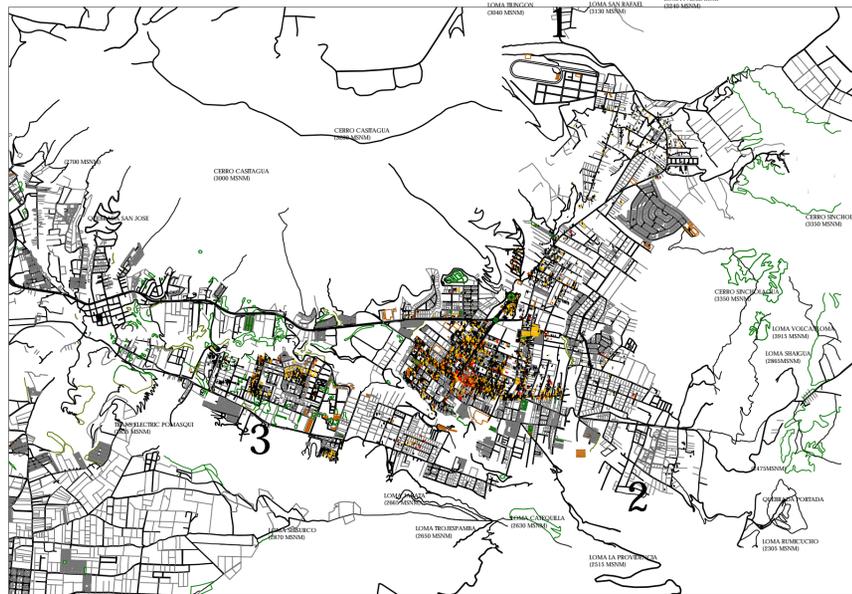
AREA DE ESTUDIO 5440 hectareas

para definir el limite del area de estudio se han considerado  
3 puntos visuales desde los cuales se observa con claridad el area

- 1 La Virgen
- 2 Runicucho
- 3 Tentadero ( la pampa)

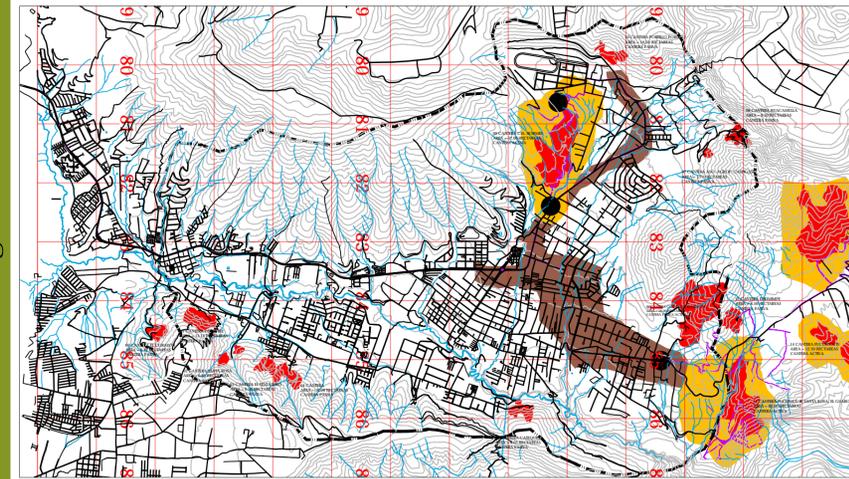
- Canteras. ( corresponde al area focal de extraccion de materiales petreos)  
Area 340 hectareas
- Area de Afecacion por polvo y acareo de materiales ( apreciacion personal y grupal)
- Vias de extraccion de material
- Puntos para conteo de viajes de volquetas
  - 1- runicucho 400 - 500 viajes por dia
  - 2- caspigasi 80 - 120 viajes por dia
  - 3- caspigasi 150 - 170 viajes por dia

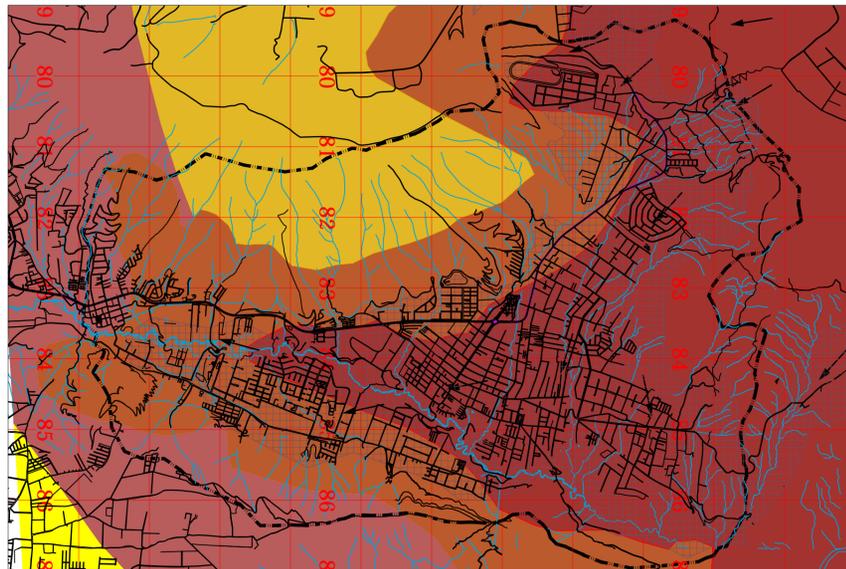
Area de Afecacion por piroclastos y lahares

- Area de Mayor Afecacion
- Area de Meno Afecacion
- Acumulacion de material Pirclastico
- Posibles rutas de Piroclastos

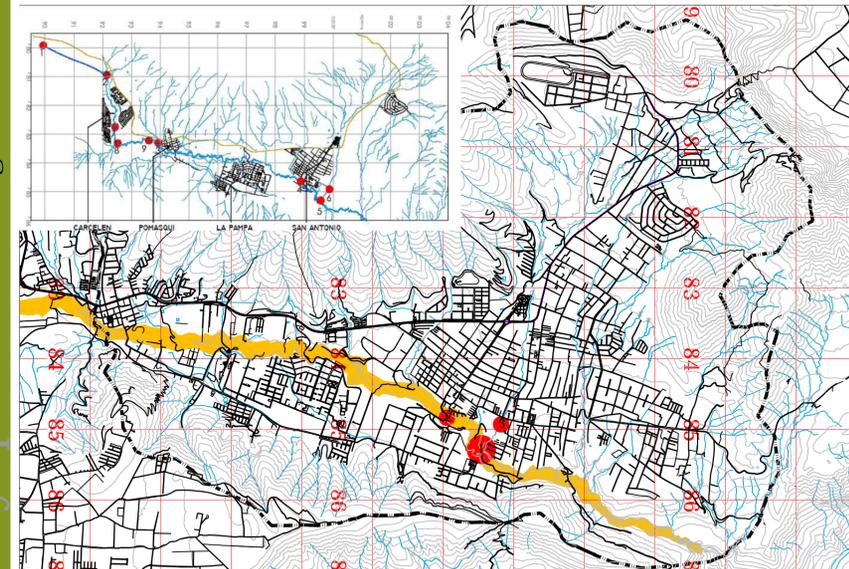
Area de Afecacion del Rio Monjas

- Puntos de descarga en San Antonio de Pichincha
  - 1 San Antonio
  - 2 Balneario San Antonio
  - 3 Fabrica La Intemacional

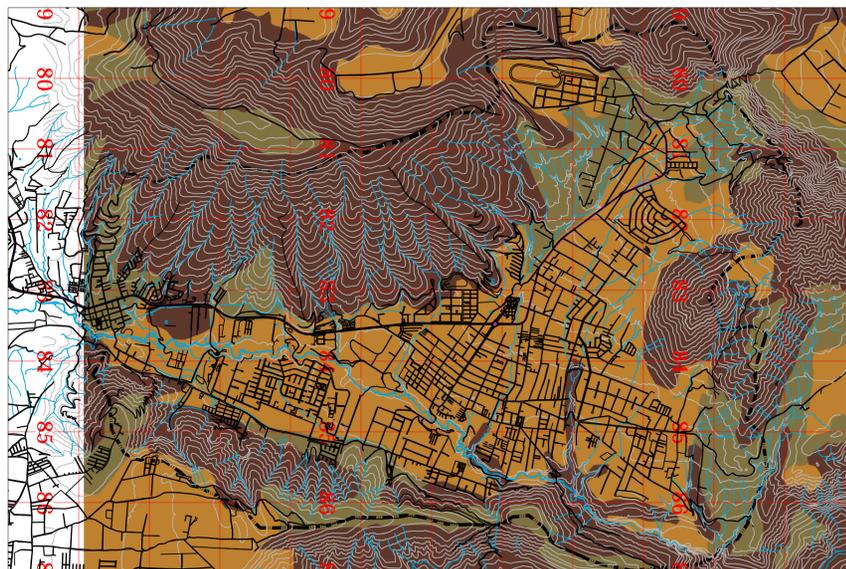
ZONA ESTABLE

- Pendiente 0 a 12 grados  
Suelos arenosos, profundo con cenizas, arena fina y gruesa.  
No presenta ningun tipo de peligro en estado natural, optimo para cualquier tipo de obra civil o agricola.
- ZONA RELATIVAMENTE INESTABLE  
pendiente 12 a 50 grados  
Suelos poco profundos de composicion volcanica. Presentan erosion eolica superficial. deslizamientos de terreno, erosion por gravedad.
- ZONA INESTABLE  
Pendiente 50 a mas de 70 grados  
suelos poco profundos y erosionados. suelos vulnerables a procesos de erosion por agentes naturales. suelos peligrosos para cualquier tipo de obra.

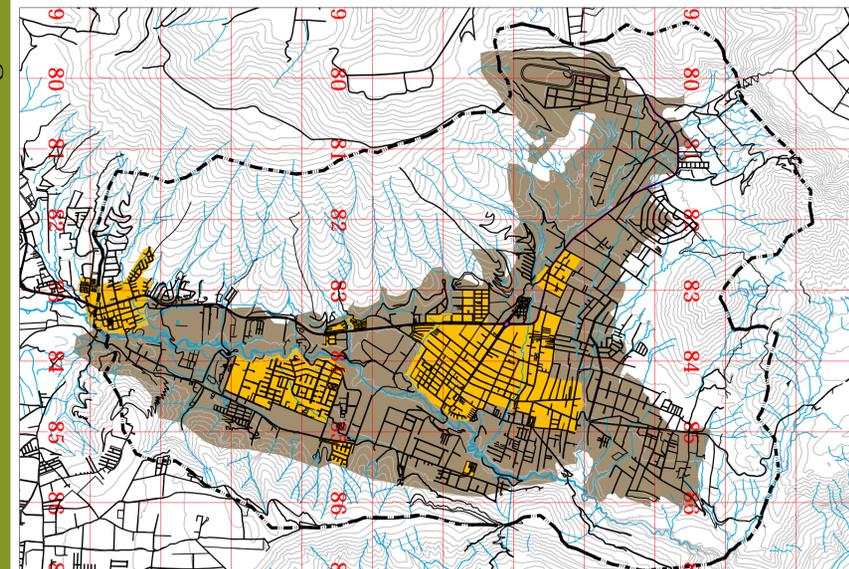
- Estructura Edificada concentrada (532 HAS)  
Al ser EE concentrada s e convierte en un elemento degradante irreversible.
- Estructura Edificada Dispersa  
La EE dispersa se convierte en degradante debido a que se encuentra ubicada cerca de suelos propensos a erosion y con fuertes pendientes. Se encuentra cerca a zonas de explotacion de canteras. Puede ser un elemento reversible en tanto se controle su expansion y crecimiento

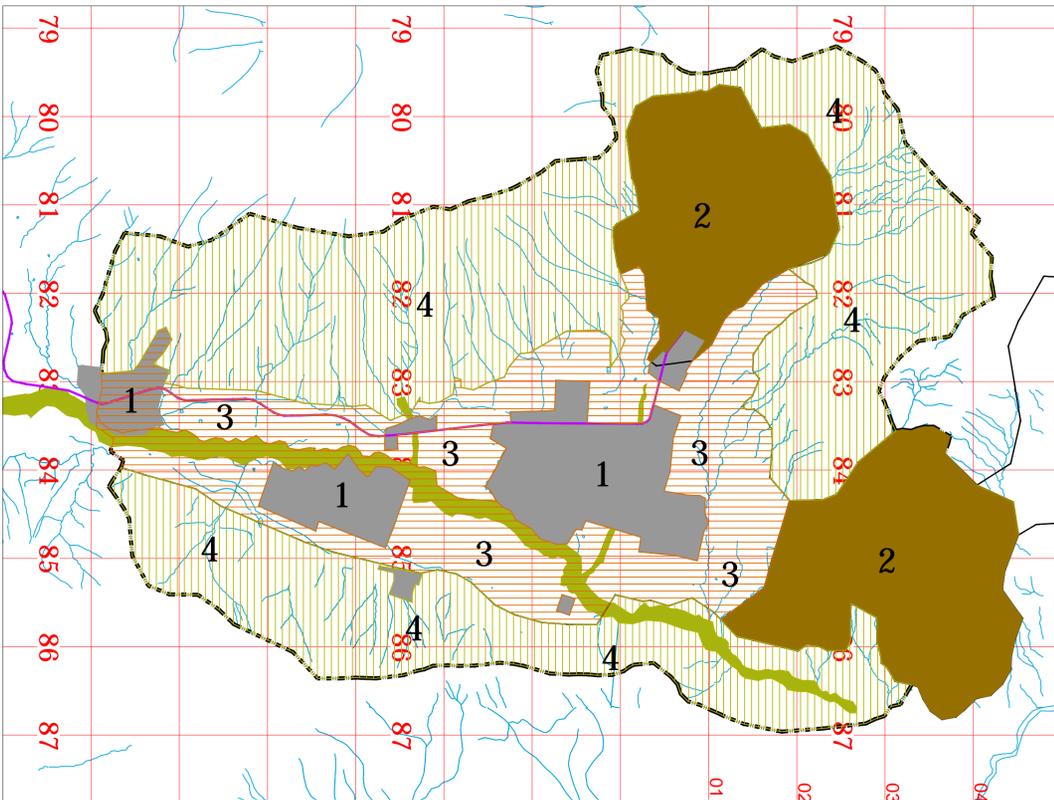
**AREA 1 (ALTA AFECTACION)**  
 COMPRENDE EL AREA DE ESTRUCTURA EDIFICADA CONCENTRADA. ESTO DEBIDO A LA IRREVERSIBILIDAD DE SUS ELEMENTOS.

**AREA 2 AFECTACION ( AFECTACION MEDIA ALTA)**  
 COMPRENDE UN AREA DE AFECTACION EN LA QUE SE ENCUENTRAN LAS AREAS DE EXPLOTACION DE CANTERAS. ADEMAS DE ESTRUCTURA EDIFICADA DISPERSA CERCA DE LAS MISMAS. SE ENCUENTRAN ADEMAS EN ZONAS DE EROSION. SON AREAS QUE SUCEPTIBLES DE REVERSIBILIDAD PARCIAL

**AREA 3 ( AFECTACION MEDIA BAJA)**  
 AREA DONDE SE ENCUENTRA PRINCIPALMENTE AFECTADA POR ESTRUCTURA EDIFICADA DISPERSA. LA AFECTACION DEL RIO MONJAS Y AFECTACION POR ACARREO Y NUBES DE POLVO DE MATERIALES PETREOS

**AREA 4 (BAJA AFECTACION)**  
 AREA COMPRENDIDA EN LOS BORDES DEL AREA DE ESTUDIO, LA CUAL SE VE AFECTADA PRINCIPALMENTE POR LOS PROCESOS DE EROSION. SUCEPTIBLES A UNA REVERSIBILIDAD TOTAL

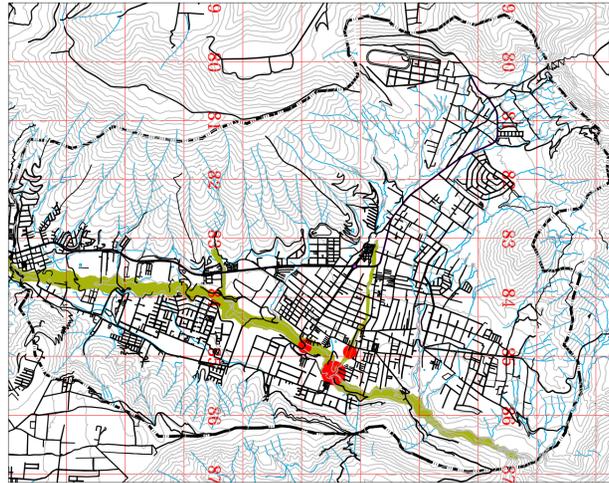
**Area de Afectación:**  
 250 hectareas

Afectación dada por la contaminación del río por descargas de aguas negras.

ademas comprende el area de quebradas afectadas por el acopio de desperdicios de petreos y escombros arrojados a las riberas del río.

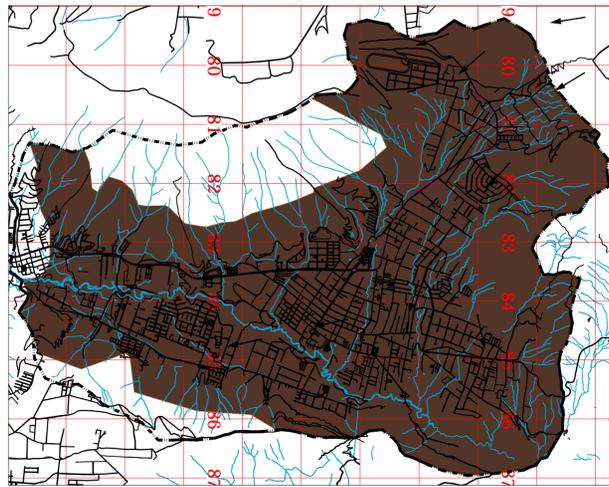
**Area de Afectación:**  
 4540 hectareas

Considerando q el 80% del area de estudio se ve afectada por los pelogros de una erupcion del volcan pululahua.

La reversibilidad en caso de la erupcion es nula.

Para el proyecto es indispensable frenar el crecimiento de estructura edificada como medida ate la erupcion.

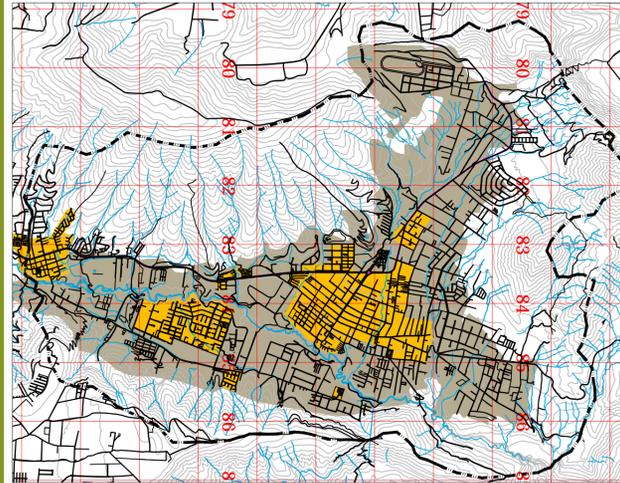
**Area de Afectación:**  
 EEC. 532 hectareas  
 EED. 1750 hectareas

comprende dos areas la de estructura edificada concentrada qu es de tipo irreversible.

Ademas e la Estructura Edificada Dispensa, la cual preenta un peligro puesto que se asienta cerca de las areas de explotacion de anteras, areas en procesos de erosion y areas cercanas a los domos volcanicos.

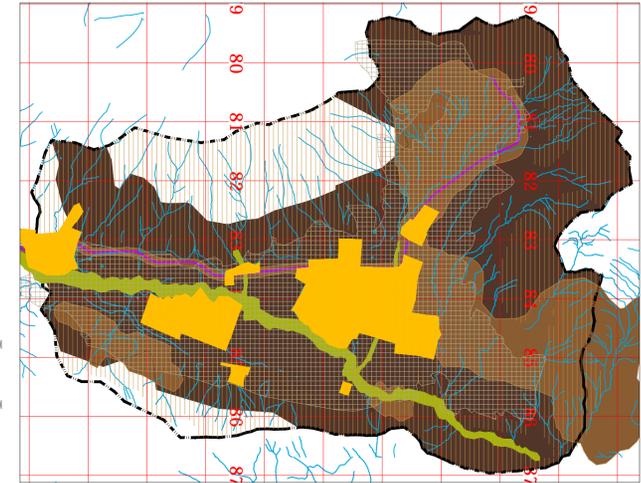
**Area de Afectación:**  
 2020 hectareas

area afectada principalmente por las constantes nubes de polvo que son una constante en el area de estudio. ademas comprende el area x donde circulan los volquetes transportando el material petreo.

superposición de degradantes para identificación de areas de conflictos en las cualesos o mas degradantes afectan a las distintas areas de san antonio de pichincha..

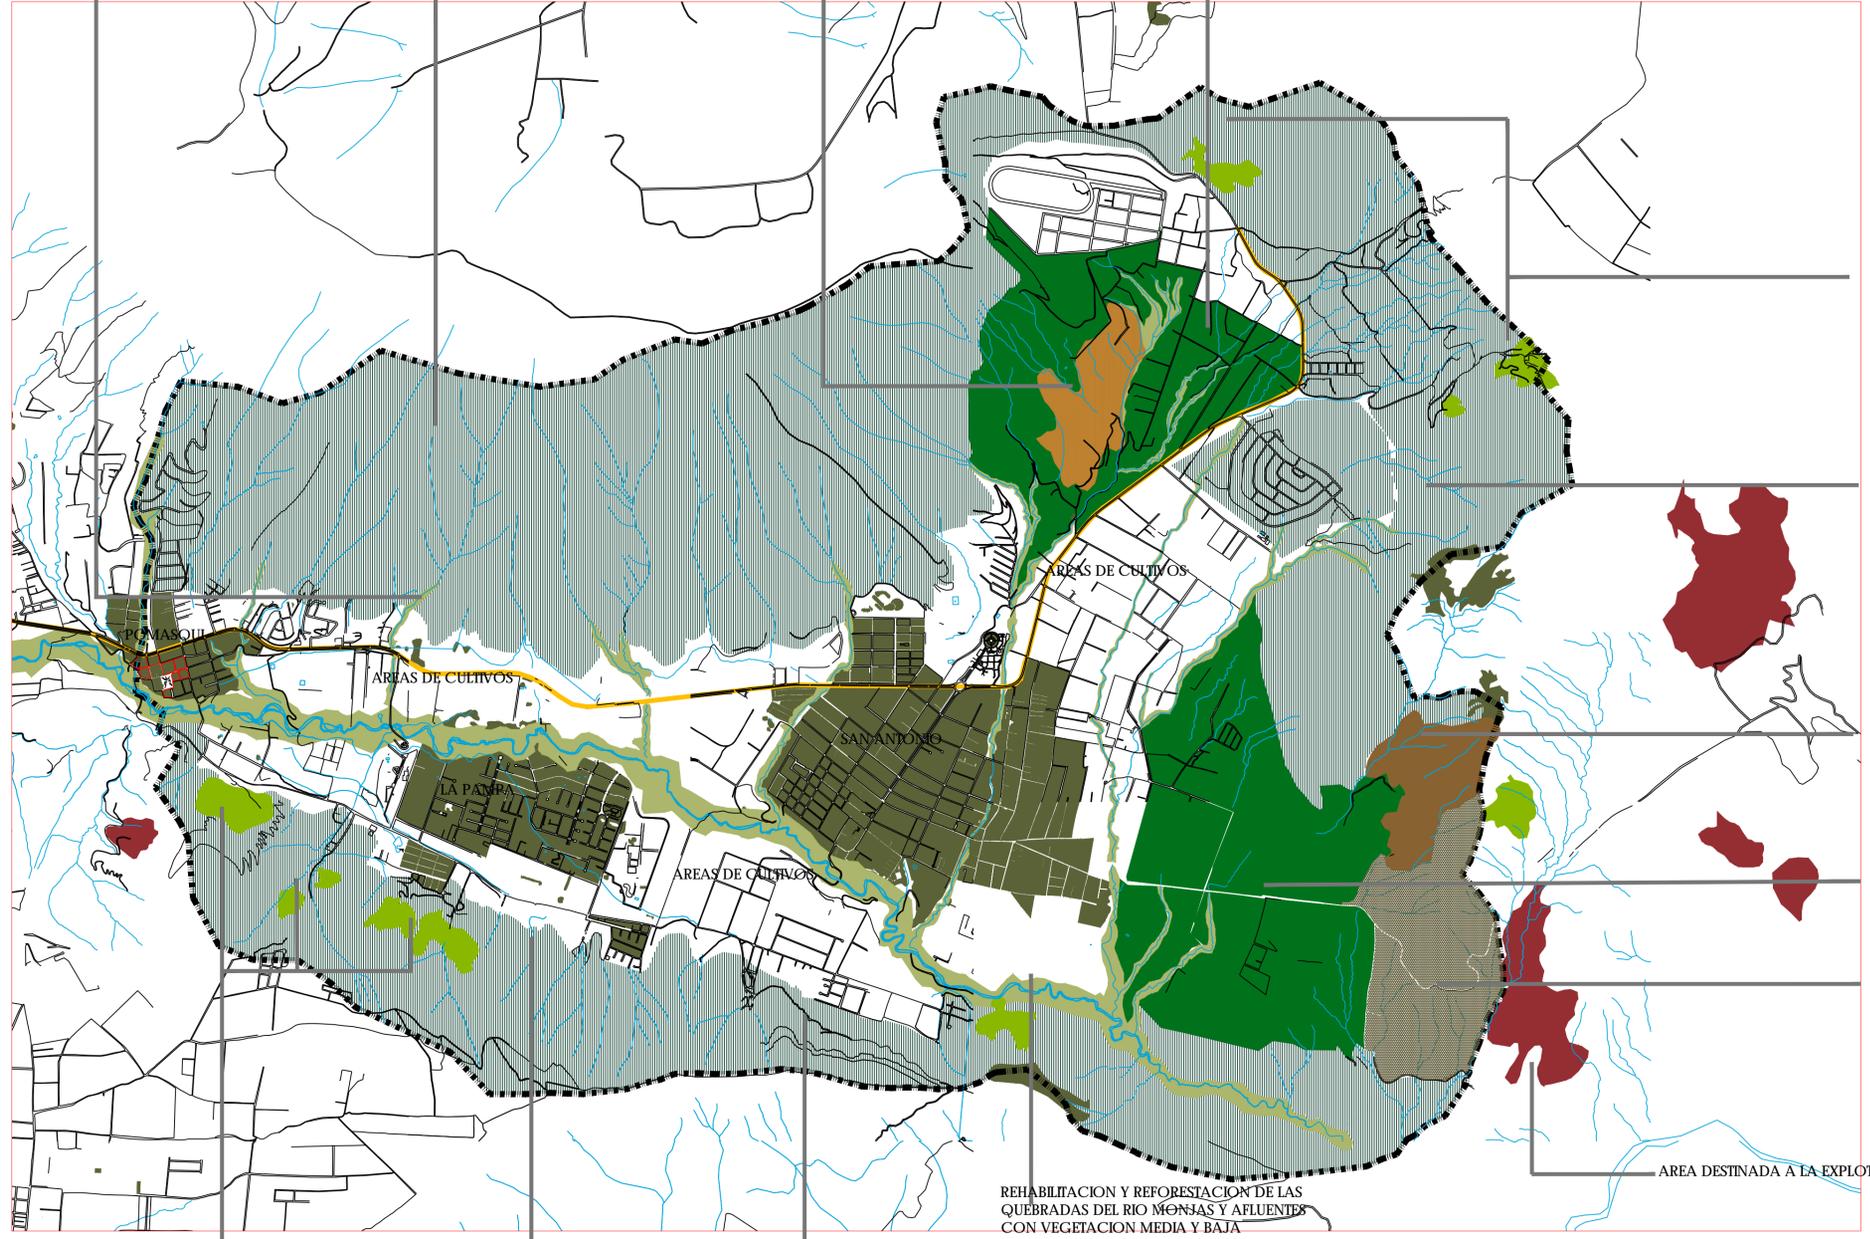
REFORZAMIENTO DE LOS BORDES DEL PARQUE PERIURBANO PARA ACTIVIDADES DE RECREACION PASIVA COMO CAMINATAS, ETC VEGETACION MEDIA Y BAJA

PARQUE PERIURBANO SECO PARA DEPORTES EXTREMOS (CASITAGUA) DESTINADO A LA RECUPERACION DE LAS AREAS NATURALES EROSIONADAS DEBIDO A LAS FUERTES PENDIENTES PUEDE SER OPTIMO PARA EL DESARROLLO DE DEPORTES EXTREMOS .

REHABILITACION DE CANTERAS CASPIGASI CIERRE DEFINITIVO DE LAS CANTERAS DEBIDO Q NO SE ENCUENTRAN EN LA ZONA PROPUESTA PARA

SE CONVERTIRA EN UN PARQUE TEMATICO GEOMORFOLOGICO DEBIDO A LOS CORTES DE SUELO QUE POSEE. EN EL CUAL SE PUEDEN OBSERVAR LOS PROCESOS GEOLOGICOS QUE HA SUFRIDO EL LUGAR

RECUPERACION DE CANTERAS PASIVAS. RELLENO Y COMPACTADO DEL SUELO PARA DEVOLVER EL PERFIL NATURAL DEL TERRENO .

PARQUE PERIURBANO SECO PARA DEPORTES EXTREMOS (CATEQUILLA LA PROVIDENCIA) DESTINADO A LA RECUPERACION DE LAS AREAS NATURALES EROSIONADAS DEBIDO A LAS FUERTES PENDIENTES PUEDE SER OPTIMO PARA EL DESARROLLO DE DEPORTES EXTREMOS .

REHABILITACION Y REFORESTACION DE LAS QUEBRADAS DEL RIO MONJAS Y AFLUENTES CON VEGETACION MEDIA Y BAJA

CANTERA PASIVA REHABILITADA PARA DEPORTES ESCALADA DEPORTIVA.

MEDIANTE LA UTILIZACION DE MALLAS GEOTEXILES Y VEGETACION PARA LA CONFORMACION DEL MURO VEGETAL Y FIJACION DE ESTE.

- EROSION Y RIESGOS VOLCANICOS
- PARQUES PERIURBANOS ( CASITAGUA, CATEQUILLA PULULAHUA)
- AREA : 2570 HECTAREAS
- AREAS PARA PARQUES Y BOSQUES
- AREA: 700 HECTAREAS HECTAREAS

- RIOS QUEBRADAS Y RIESGOS VOLCANICOS
- AREA DE PROTECCION DE QUEBRADAS Y RIO ( SENDEROS DE CAMINATA)
- AREA: 320 HECTAREAS
- CANTERAS
- AREA CATERAS ACTIVAS

- AREA: 180 HECTAREAS
- AREA CANTERAS PASIVAS REHABILITADAS RECUPERACION DEL PERFIL NATURAL DEL TERRENO
- AREA: 110 HECTAREAS
- AREA CANTERAS PASIVAS REHABILITADAS MANTENIMIENTO DE CORTE EN LA TIERRA MEDIANTE MALLA GEOTEXTIL Y VEGETACION PARA DEPORTES ESCALADA DEPORTIVA

- AREA: 60 HECTAREAS
- AREA CANTERA ACTIVA CERRADA Y REHABILITADA MANTENIMIENTO EN ESTADO ACTUAL PARA PARQUE TEMATICO GEOMORFOLOGICO DEBIDO A LOS CORTES QUE PRESENTA EN EL SUELO.

- AREA: 55 HECTAREAS
- VIA PROPUESTA PARA ACARREO Y TRANSPORTE DE MATERIALES. EXCLUSIVA PARA TRANSPORTE PESADO
- BOSQUE PROTECCION POR AFECTACION DE CANTERAS ACTIVAS

- AREA: 140 HECTAREAS HECTAREAS
- ESTRUCTURA EDIFICADA
- ESTRUCTURA EDIFICAD CONCENTRADA
- AREA: 532 HECTAREAS HECTAREAS
- AREA DE CULTIVOS UBICADAS EN AREAS DE ESTRUCTURA EDIFICADA DISPERSA PARA EVITAR CRECIMIENTO EN AREAS DE RIESGOS.
