# BALCONES, PATIOS, TORRES. MUSEO DE TELECOMUNICACIONES CNT EP

EL CENTRO HISTÓRICO  
EL MUSEO DE TELECOMUNICACIONES ESTARÁ UBICADO EN EL CENTRO HISTÓRICO DE LA CIUDAD, Y UNA DE LAS CARACTERÍSTICAS MORFOLÓGICAS DEL CENTRO ES LA CONFIGURACIÓN DE SU ESTRUCTURA EDIFICADA: LA CASA CON PATIO INTERIOR, TIPOLOGÍA QUE SE HA MANTENIDO CASI INALTERABLE HASTA LA ACTUALIDAD.

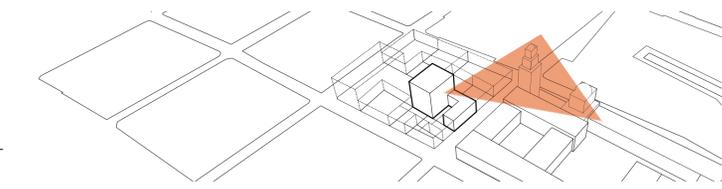
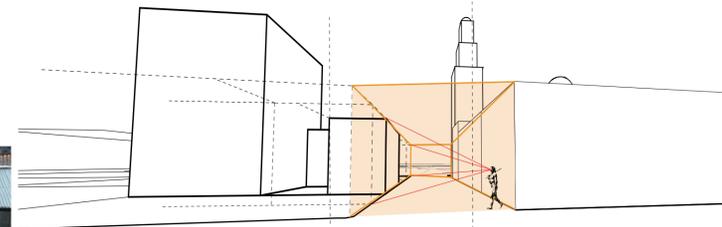
2.- LA ZONA DE LA CALLE SE MANTIENE ANULADA Y EL REGISTRO DE VISTA ES PAREJO

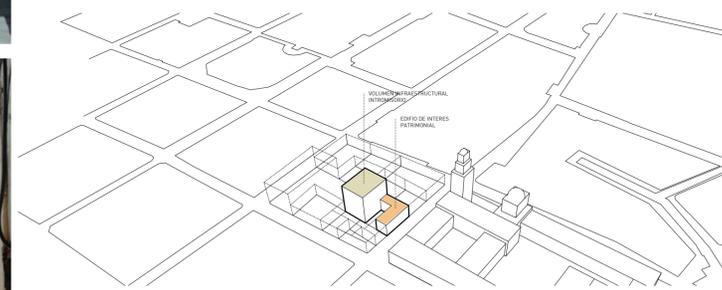
3 EDIFICIO PATRIMONIAL VERSUS INFRAESTRUCTURA INTROMISORIO (SE DAÑO LA OCUPACION DEL EDIFICIO EN SU ORIGINAL MORFOLOGIA)

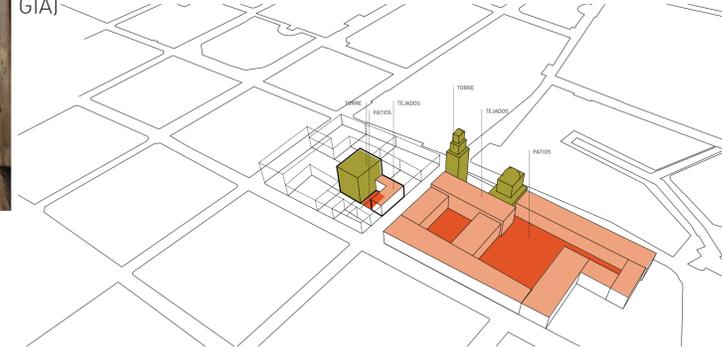
4 RITMO LA IGLESIA DOTA DE UN RITMO DE OCUPACION EN ALTURA TORRE VERSUS TEJADO, PATIO

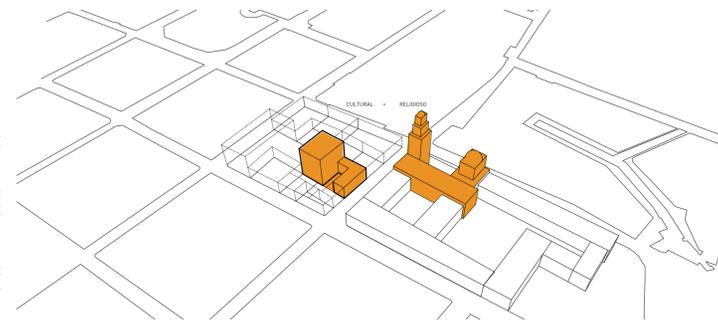
5.- PRESENCIA ESPACIAL DE ICONICO USUAL EN EL CENTRO HISTORICO MIENTRAS EN LOS SIGLOS ANTERIORES LOS VALORES IVAN ALREDEDOR DE LO RELIGIOSO EN LA ACTUALIDAD EL ESFUERZO ES FOMENTAR LA CULTURA. LA CONTEMPORANEIDAD HACE CONVIVIR A LOS DOS VALORES EN UN ESPACIO CONTIGUO.

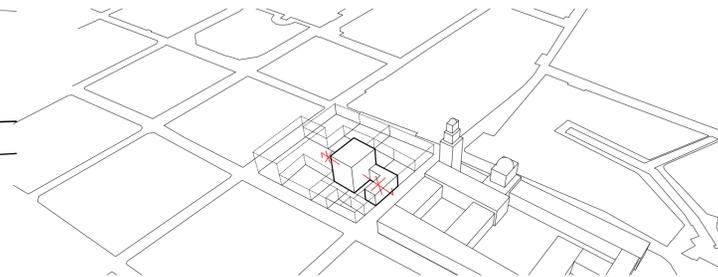
6.- LA INFRAESTRUCTURA NO ES UN EDIFICIO, CARECE DE CONDICIONES DE CONEXIÓN Y DOMINIO ESPACIAL PARA CONSIDERARCE COMO TAL DEPENDE DE OTRAS EDIFICACIONES PARA PODER TENER CONDICIONES DE HABITABILIDAD O FUNCIONAMIENTO. INFRAESTRUCTURA SOMETIDA.

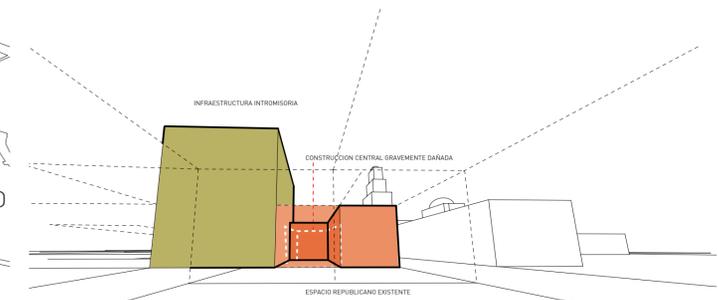
7.- ESPACIO REPUBLICANO ORIGINAL / INFRAESTRUCTURA DE INTROMISION

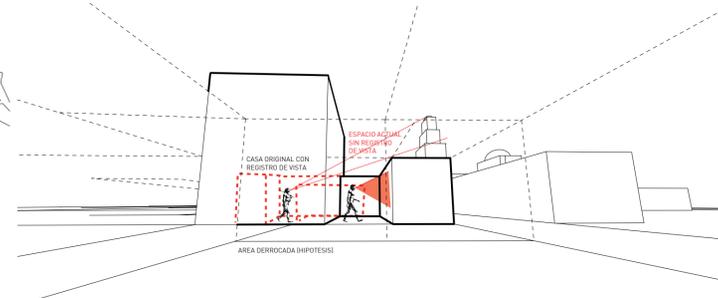
8.- LA CASA REPUBLICANA SE AFECTO EN SU MORFOLOGIA Y SE COLOCO LA INFRAESTRUCTURA QUITANDOLE EL REGISTRO DE VISTA QUE TENIA EL ALA POSTERIOR DE LA CASA, QUE SE DERROCO PARA CONSTRUIR LA NUEVA OCUPACION.

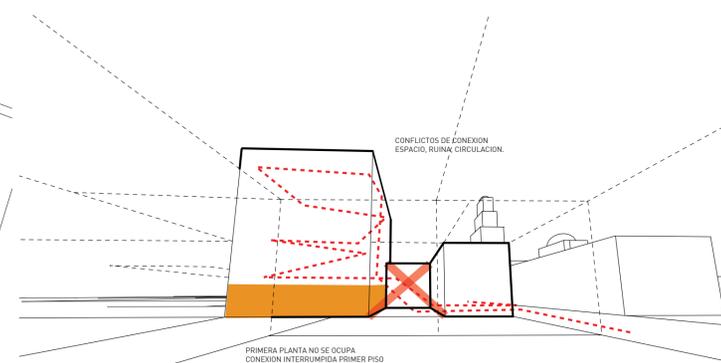
9.- EL ESPACIO DE CONEXIÓN SE ENCUENTRA EN CONFLICTO, PRIMERO NO EXISTE CONEXIÓN CON EL PRIMER NIVEL DE LA INFRAESTRUCTURA, EL ESPACIO ES REDUCIDO Y SE ENCUENTRA OCUPADO POR LAS RUINAS QUE SE ESTAN GRAVEMENTE AFECTADAS.

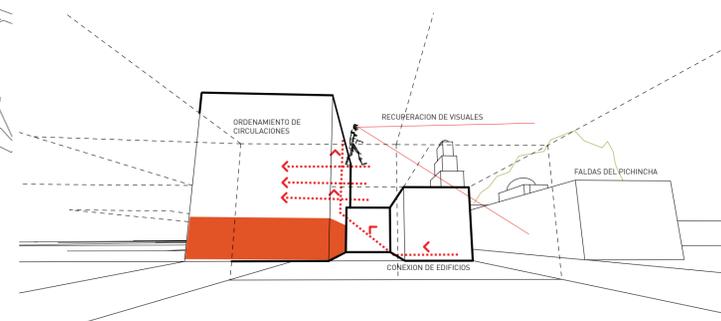
10.- MODELO DE REMEDIACION DE PROBLEMATICAS, SE RECUPERA LAS VISUALES, SE DISTRIBUYE LA CIRCULACION Y SE CONECTA LOS DOS EDIFICIOS. ADEMAS CON LA CONVINCACION DE ESTRATEGIAS SE PONE EN ESCENA EL PAISAJE ( PICHINCHA)
